INFORME DE SEGUIMIENTO No. 7**Construcción Troncales de Transmilenio Fase III**

Fecha de Visita	Octubre 19 de 2009
Recorrido	1. Grupo 1 2. Grupo 2 3. Grupo 3 4. Grupo 4
Funcionarios que realizaron el recorrido	Natalia Tinjacá, CCB Alberto Rodríguez, CCB

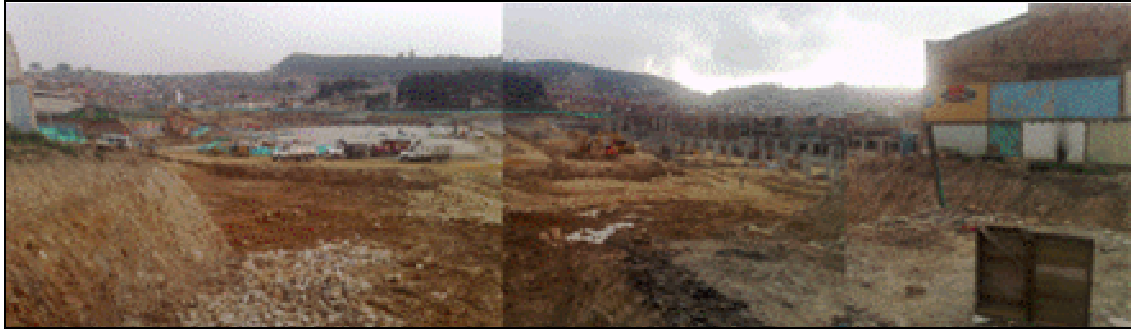
Imagen 1. Panorámica de las obras del patio portal del 20 de Julio

Se observa un claro avance en las labores de excavación, nivelación, construcción de la estructura de los edificios de acceso al portal, IPES y Supercade y las plataformas de articulados y alimentadores. Como se observa en la Imagen 1, se están adelantando labores de nivelación del terreno en una gran proporción.

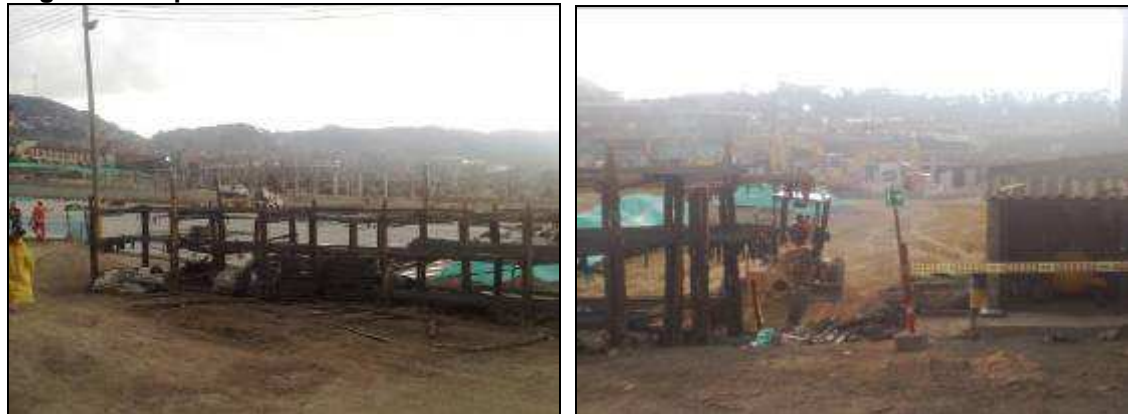
Imagen 2. Acopio del material

El sitio cuenta con puntos de acopio de material, ubicados en el costado Nor – oriental de la obra, el agregado se encuentra con el recubrimiento adecuado. Sin embargo, el acero de refuerzo no cuenta con el cubrimiento necesario especial para la intemperie, que previene la oxidación del acero. Imagen 2.

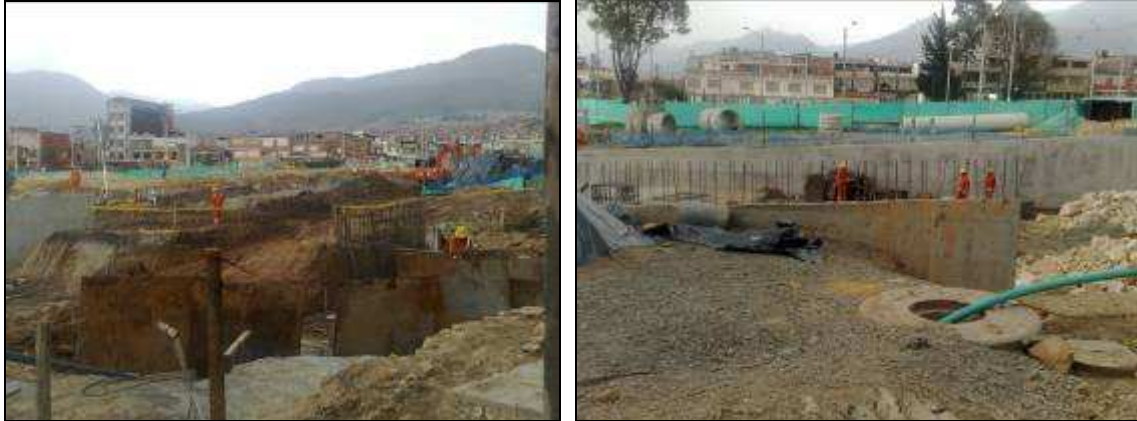
Imagen 3. Construcción de la Alameda de acceso al patio portal del 20 de Julio

La alameda presenta varios frentes de trabajo, como los son el tendido de tuberías eléctricas, red matriz de acueducto y alcantarillado, nivelación de terreno (incluye tendido y compactación del mismo), fundición de distintos elementos estructurales como los son: pantallas en concreto y tendido de concreto hidráulico (Vía Mixta) tal y como se muestra en la Imagen 3. Adicionalmente, se observa un avance en la construcción del carril mixto y en el deprimido que servirá de acceso a los buses articulados.

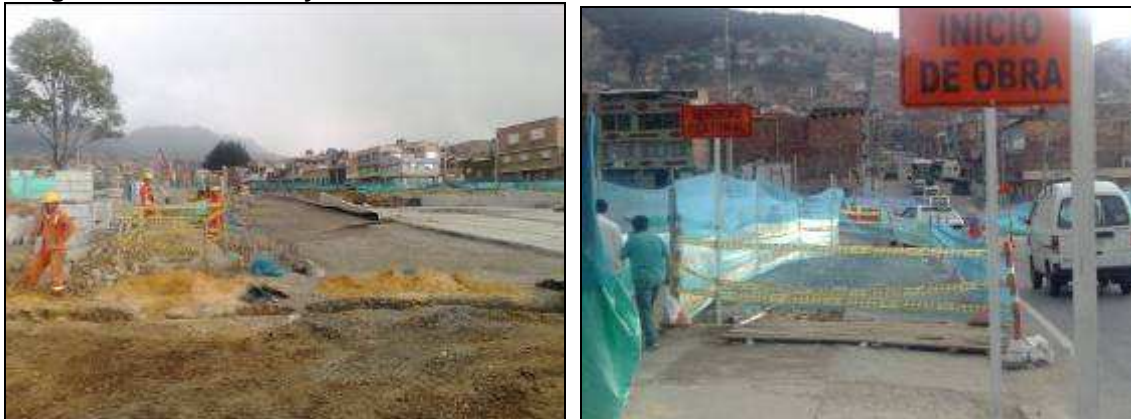
Imagen 4. Señalización y cerramiento de las obras ubicadas en la Alameda del 20 de Julio

El sector se encuentra debidamente demarcado con los elementos de cerramiento correspondientes, se observó un muy buen manejo del tráfico peatonal, con su respectiva señalización e información y la presencia de paletteros en la zona que facilitan el flujo peatonal. Imagen 4.

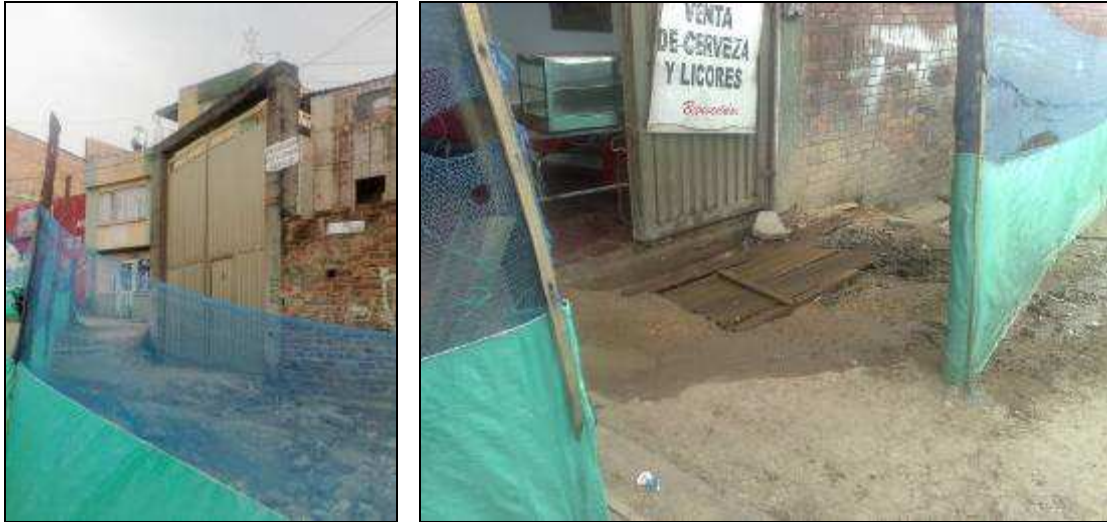
Imagen 5. Impacto de la obra

El impacto causado en la zona de influencia al espacio público y al sector comercial, se ve claramente en la visita realizada. Tal como se muestra en la Imagen 5, algunos parqueaderos de la zona han tenido que cerrar sus puertas debido al desarrollo de la obra. De la misma forma, el contratista ha realizado las obras necesarias para mantener el acceso de cada uno de los locales comerciales y predios aledaños a la zona.

Locales comerciales ubicados en la Calle 31 Sur con Carrera 8.

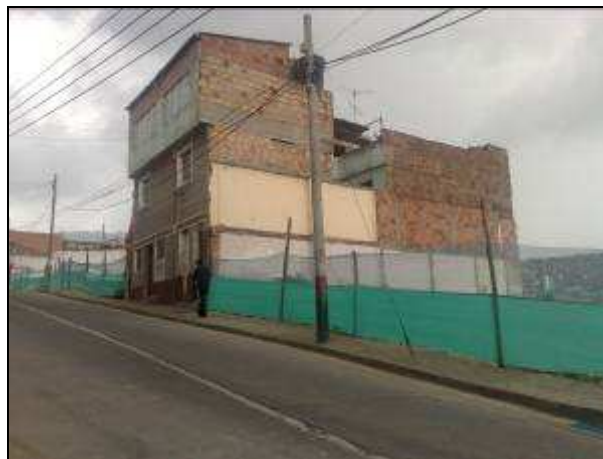
En materia predial, de los 190 predios a adquirir quedan pendientes 12 por entregar¹ y aún se encuentran varias viviendas por demoler, ubicadas en la calle 29 Sur con carrera 4.

Predios pendientes por adquirir ubicados en la Calle 29 Sur con Carrera 4.

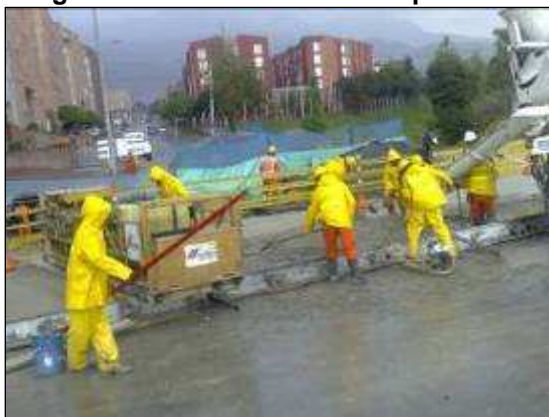
Imagen 6. Avance de obra – Grupo 2

En este grupo se observó el avance normal de obra, en la Imagen 6 se observa el vaciado del Concreto Hidráulico para la conformación del pavimento. Adicionalmente, se aprecia que para este proceso se emplean los equipos y materiales necesarios, como también los debidos elementos de seguridad industrial, tales como cascos, botas e impermeables, por cada uno de los trabajadores.

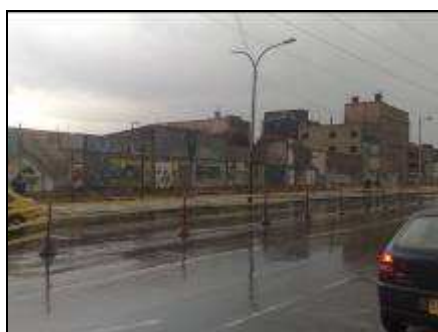
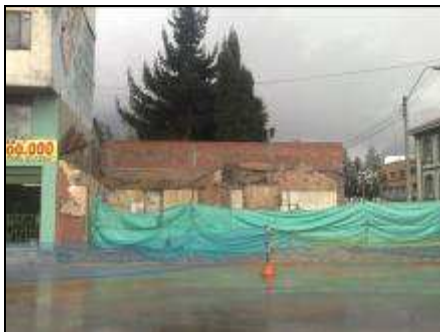
Imagen 7. Impacto de la obra

En materia predial se observó, que aún no se han realizado las demoliciones en su totalidad. Es así como de los 234 predios por adquirir quedan pendientes por entregar 48². Imagen 7.

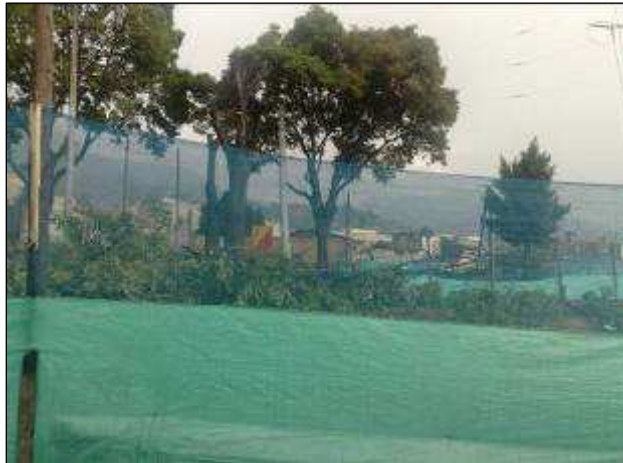
Imagen 8. Manejo ambiental

Se ha realizado gran deforestación en la zona y está debidamente cerrada.. En la Imagen 8 se observa el proceso de tala de árboles que se realiza con las debidas medidas de seguridad y la demarcación apropiada.

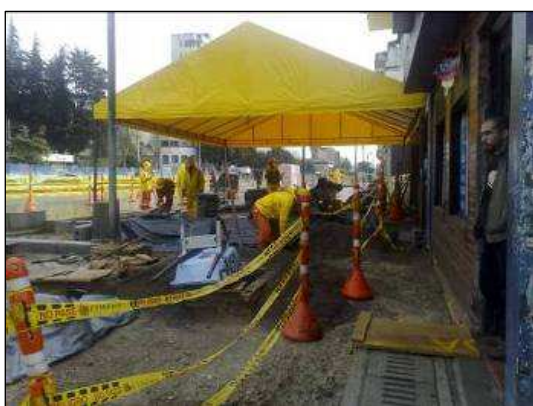
Imagen 9. Avance de obra – Grupo 3

Se observa el desarrollo de actividades tales como excavaciones en la parte del túnel peatonal que conectará la estación de las Aguas con la nueva estación. Adicionalmente, se observa un avance en la conformación de la calzada ubicada en el costado Occidental de la carrera 3.

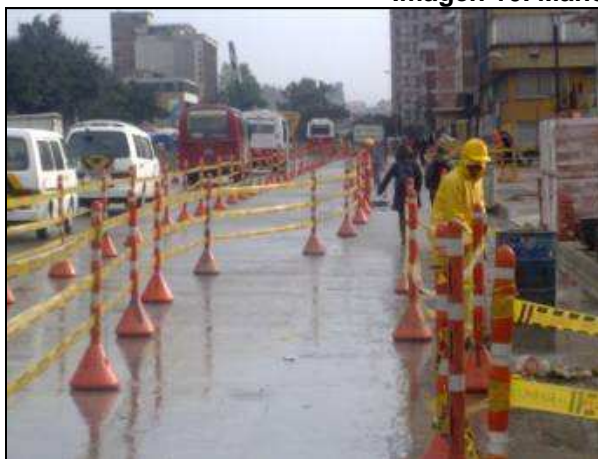
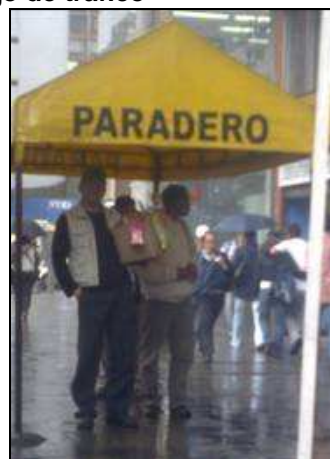
Imagen 10. Manejo de tráfico

En la zona se dispuso de varios paletteros (Informadores), lo que genera mayor organización para el tráfico vehicular y peatonal, se observa que la obra posee varios paraderos a lo largo de la vía, tal como se muestra en la Imagen 10. Adicionalmente, se evidencia un correcto cerramiento de las obras, donde se dispone de polisombra y colombinas con tres cintas.

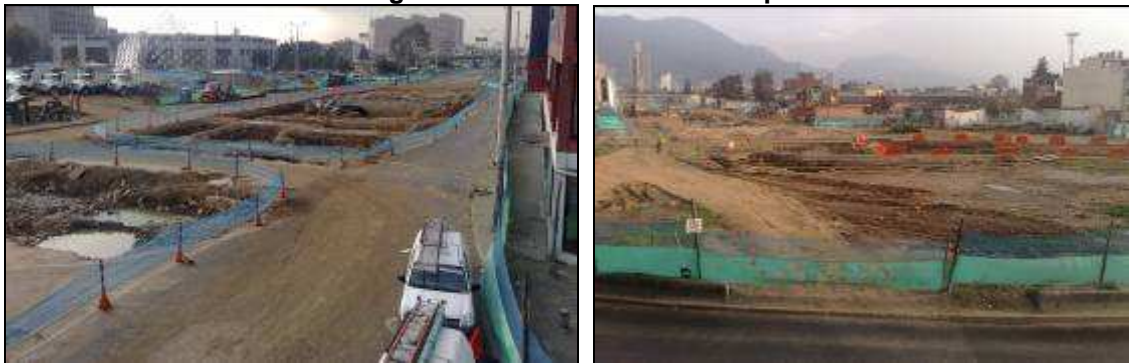
Imagen 11. Avance de obra – Grupo 4

Se culminó la demolición del puente del Concejo, tal como se muestra en la Imagen 11. En este punto se están realizando labores de estabilización de terreno y nivelación, Imagen 12.

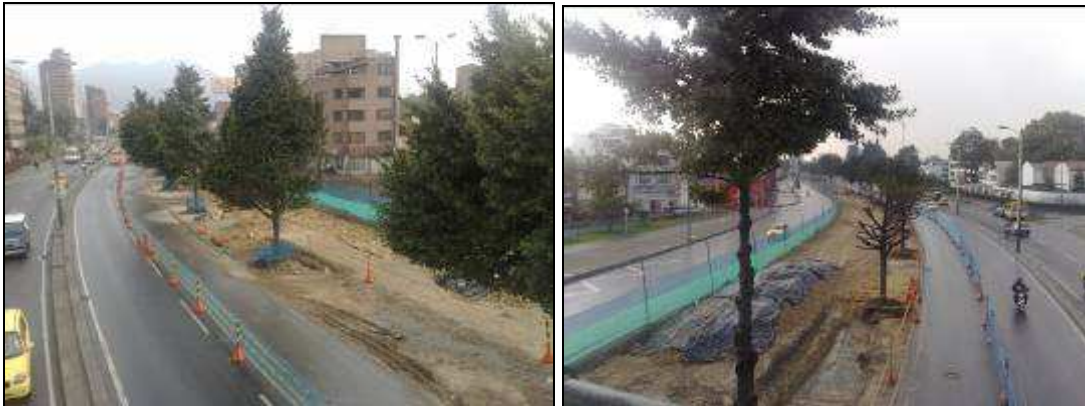
Imagen 13. Obras sobre la Calle 26 a la altura de la Universidad Nacional de Colombia

A la altura de la Universidad Nacional de Colombia (Av. El Dorado con Carrera 40), se encuentra deshabilitado un carril de Occidente a Oriente debido a las intervenciones del contratista, quien en este momento se encuentran realizando labores de adecuación de redes y fresado del pavimento a lo largo de este tramo. En la Imagen 13 se muestra la intervención realizada.
